Patient Mangfallbrücke

Rosenheim - Überraschend starker Rostfraß und das Hochwasser haben die Ende März begonnenen Arbeiten an der Mangfallbrücke verzögert. Weitere Probleme seien jetzt aber nicht mehr zu erwarten.

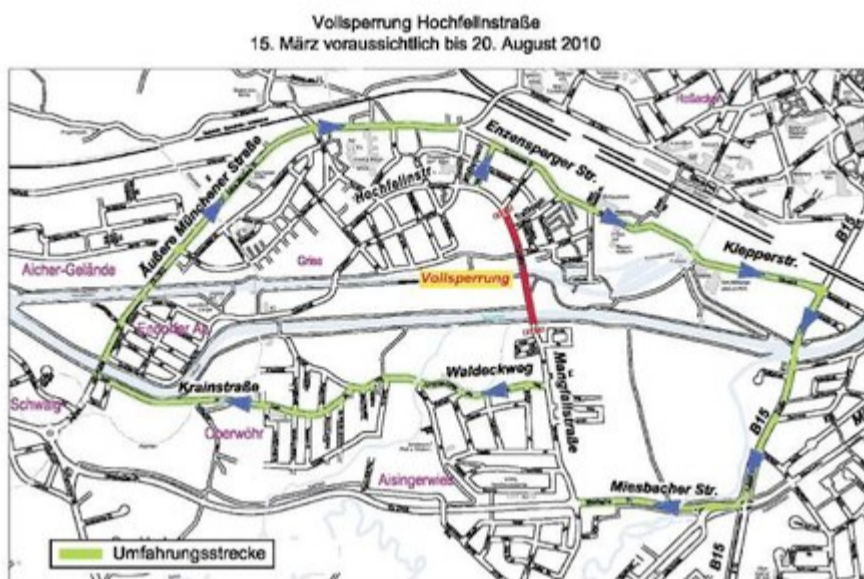
Mitte August soll die Streckensperrung in der Aisingerwies (rot markiert) aufgehoben werden.

Ziel ist es, den Verkehr Mitte August freizugeben, so die Bauverantwortlichen. Ursprünglich sollte die Sanierung bis Ende Juni fertig sein.

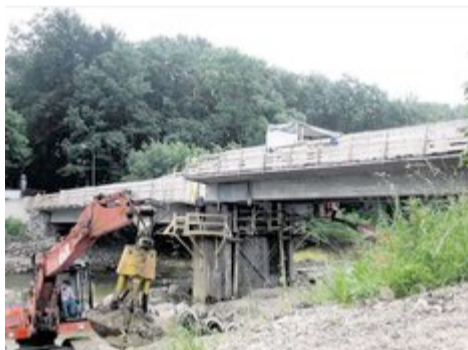
Bei der ursprünglichen Planung habe man nicht gewusst, wie schlimm die Brücke tatsächlich beschädigt sei, so Fritsch. Das wahre Ausmaß der Schäden kam erst nach der Anhebung der Brücke ans Tageslicht, weil viele Bauteile vorher mit Beton überdeckt waren. Beim Bau der Brücke 1967 seien viele Fehler gemacht worden, meint der Planungsleiter. Da diese Bauweise zu jener Zeit noch nicht so fortgeschritten war, konnte mit der Zeit salzbelastetes Wasser in die Zwischenräume eindringen und große Schäden anrichten. Dadurch seien die Endverankerungen der Spannglieder und auch viel Beton beschädigt worden.

Schwierige Sanierung: Die Bauarbeiter wurden von dem starken Rostfraß an der Mangfallbrücke und vom Hochwasser überrascht. Die Arbeiten sollen aber bis Mitte August fertig werden.

Planungsleiter Fritsch erläuterte, die Brücke werde diesmal so abgedichtet, dass keine Rostschäden mehr möglich seien. Bei einer korrekten Abdichtung könnten die Bauteile nämlich normalerweise gar nicht rosten. Durch diese Sanierungsarbeiten sollte die Mangfallbrücke auf jeden Fall die nächsten 30 bis 40 Jahre keine Probleme machen, so Fritsch. Momentan ist eine Hälfte der Brücke angehoben, die Bauarbeiter haben bereits den Großteil der Arbeiten erledigt. In den nächsten Tagen werden sie auch die zweite Brückenhälfte anheben und sanieren.
